DIAGNÓSTICO E SUGESTÕES DE MONITORAMENTO DA TRILHA PRINCIPAL DA MATA DA CÂMARA (SÃO ROQUE – SP)

DIAGNOSIS AND MONITORING SUGGESTIONS FOR THE MAIN TRAIL AT MATA DA CAMARA (SAO ROQUE, SAO PAULO STATE, BRAZIL)

CRISTIANE ZAMPERIN ESCANHOELA

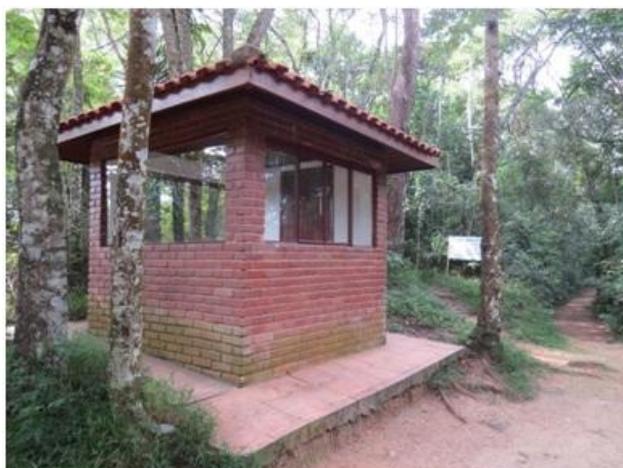
Estima-se que a extensão do setor entrada seja de 500 m, sendo seu início a entrada do parque onde se observa uma guarita (Figura 3) sem guarda-parque, gerando assim, insegurança para adentrar no local. Estes funcionários são fundamentais, segundo Brasil (2008a) atuam em diversas atividades, como na vigilância, na fiscalização, na prevenção e combate a incêndios florestais, na educação ambiental, por meio do controle de visitantes e informações do local, entre outras atribuições.

Figura 3. Guarita sem nenhum guarda parque e sem atos de vandalismo. Fonte: A autora (2014).

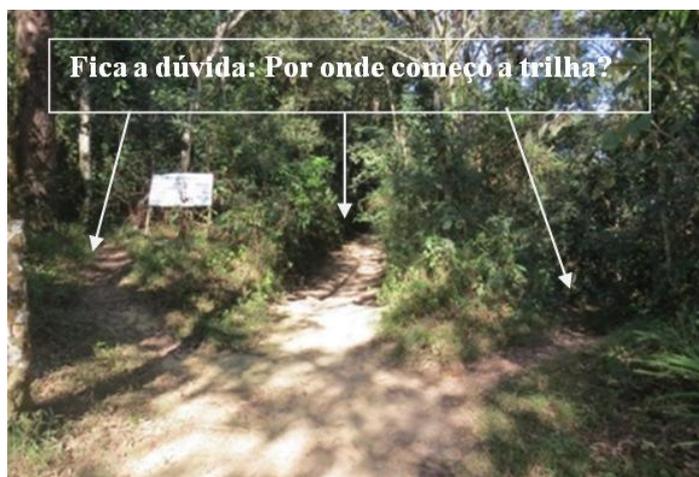
A falta de sinalização no local, é outro fator que gera insegurança para os visitantes. Ao adentrar, o excursionista não tem como saber para qual caminho percorrer, ou seja, não tem como identificar por onde começa ou por onde termina a trilha. A única placa existente é uma que adverte de modo interativo o visitante (Figura 4).

Figura 4. Falta de sinalização na entrada do Parque. Fonte: A autora (2014).

Neste trecho (Figura 4) deveria existir um painel informativo com as seguintes informações: um mapa com o esboço da trilha, dizendo sua extensão, seu grau de dificuldade (conforme os setores, por exemplo), quanto tempo de caminhada o trajeto total, quais são os atrativos encontrados no local, onde há pontos de descanso e sanitários, e quais são as restrições e cuidados a serem tomados. Seguida de placas indicativas. Gerando assim, através de informações, conforto e segurança ao visitante, como mostra o desenho hipotético (Figura 5).

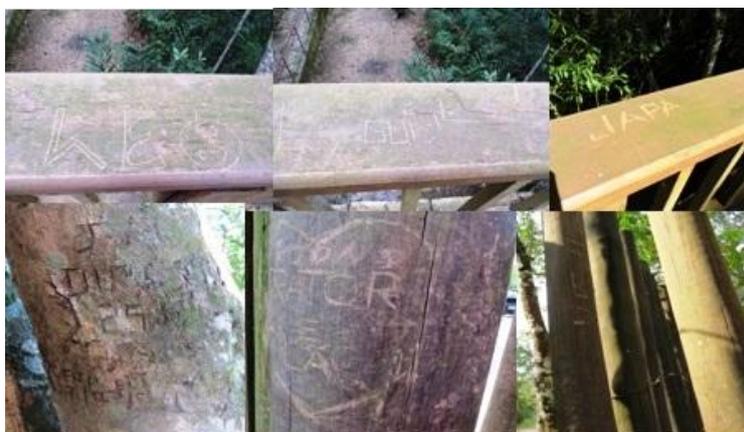
Ao percorrer a trilha é possível observar a escola de educação ambiental. Apesar de estar em um local sem segurança, nota-se poucos sinais de depredação, encontrando-se apenas escritas no parapeito da escola, em uma árvore ao lado da escada, que dá acesso a parte superior da escola e na entrada do parque (Figura 7).

Figura 7. Escritas no parapeito da Escola Municipal de Educação Ambiental, em uma árvore ao lado da escada que dá acesso ao piso superior da escola e na entrada do Parque. Fonte: A autora (2014).

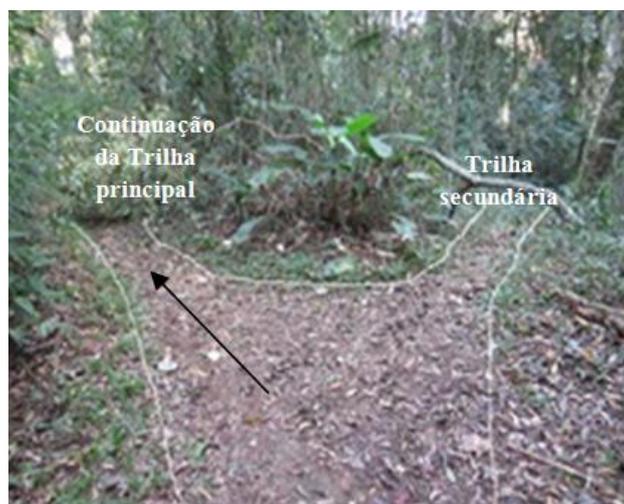
Durante o seu trajeto é possível observar a diferença na largura da trilha, que passa a diminuir em comparação ao seu início. Adiante uma bifurcação com duas formações de trilhas (Figura 8) sem nenhuma placa informativa dizendo para onde seguir. Sugestão: um dos mecanismos que poderiam ser utilizados é nomear cada trilha secundária, e em seguida colocar placas de sinalização deixando claro para o visitante onde continua a trilha principal e onde começa a trilha secundária, como no exemplo hipotético (Figura 9).

Figura 8. Bifurcação sem sinalização sobre qual é a trilha principal e qual é a trilha secundária (Fonte: Shindi Onodera, 2014).

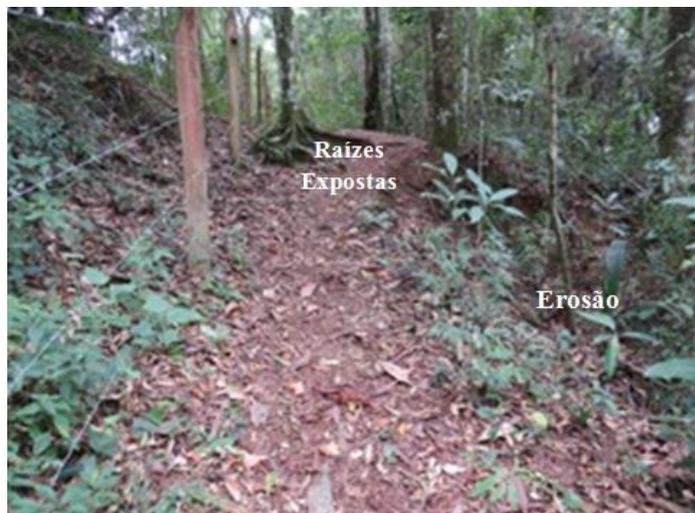
Estima-se que a extensão do setor cerca seja de 500 m. O mesmo inicia-se com uma trilha consideravelmente leve. No início de trilha observa-se que de um lado este setor possui uma cerca com arame farpado, e do outro um ponto de erosão com presença de raízes expostas, e sem nenhum corrimão para auxiliar o visitante. Em dias após chuvas pode tornar-se escorregadio e não muito apropriado para uma pessoa de idade avançada (Figura 10). Sugestão: neste trecho é necessário fazer uma avaliação, em relação ao ponto de

Figura 10. Cerca, raízes expostas, o ponto de erosão e a subida consideravelmente leve, deste trecho. Fonte: A autora (2014).

erosão existente (se haverá possibilidade de agravamento), e se é possível a instalação de um corrimão para ajudar o excursionista.

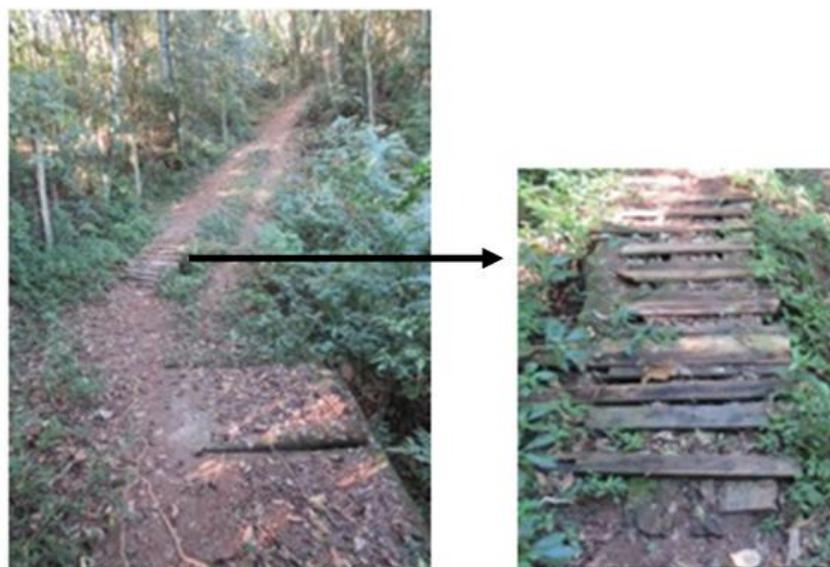
Nota-se um trecho bem complicado, no caso, um grotão¹ grande, que provém do pasto, varando a cerca e atingindo a trilha principal do parque. Ficando evidente que quando chove a água que vem do grotão, passa pela trilha principal, agravando a erosão da mesma. Provavelmente por este motivo, e para que os visitantes possam passar sem serem prejudicados, foi construído uma ponte de madeira, que no momento, necessita de manutenção (Figura 12). Além disso, constatou-se um “bueiro”, que supostamente foi feito para conter água proveniente da estrada de asfalto, que passa rente a mata, evitando assim, uma possível destruição da mesma, devido a força da água.

Figura 12. Visualização do bueiro, da ponte que necessita de manutenção e do grotão que inicia no pasto e atravessa a trilha do Parque (Fonte: Shindi Onodera, 2014).

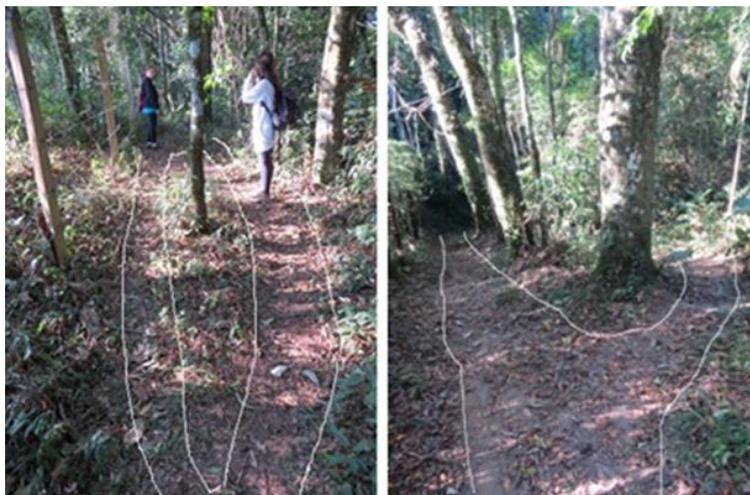
Bifurcações foram encontradas: a ocorrência de uma delas é devida uma árvore, no meio do caminho, mas sem necessidade de placas, pois permanece no trajeto principal (Figura 13); a outra pode estar relacionada a descida perigosa, correspondente a sua declividade e também por incidência de chuvas, formando-se, assim, pontos de erosão e presença de raízes expostas, deixando o trajeto com uma certa vulnerabilidade. Pode ser que por este motivo, acabaram desviando o caminho, causando assim, segurança ao visitante na hora de descer (Figura 13).

Figura 13. Visualização de ambas as bifurcações existentes no percurso deste setor (Fonte: Shindi Onodera, 2014).

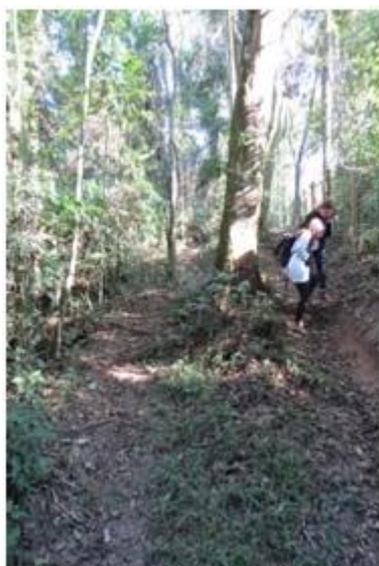
No percurso referente à segunda bifurcação: ambos os caminhos foram percorridos pela autora, constatando-se que o caminho referente ao lado direito (vista de baixo) representa sérios riscos para os excursionistas, como a presença de raízes grandes, expostas, e erosão, podendo causar acidentes. Nota-se que não existe nenhum tipo de apoio, como, um corrimão ou uma escada. Em dias de pós-chuva o local torna-se não propício para visitaç o (Figura 14).

Figura 14. Visualização da dificuldade de descer e falta de segurança (Fonte: Shindi Onodera, 2014).

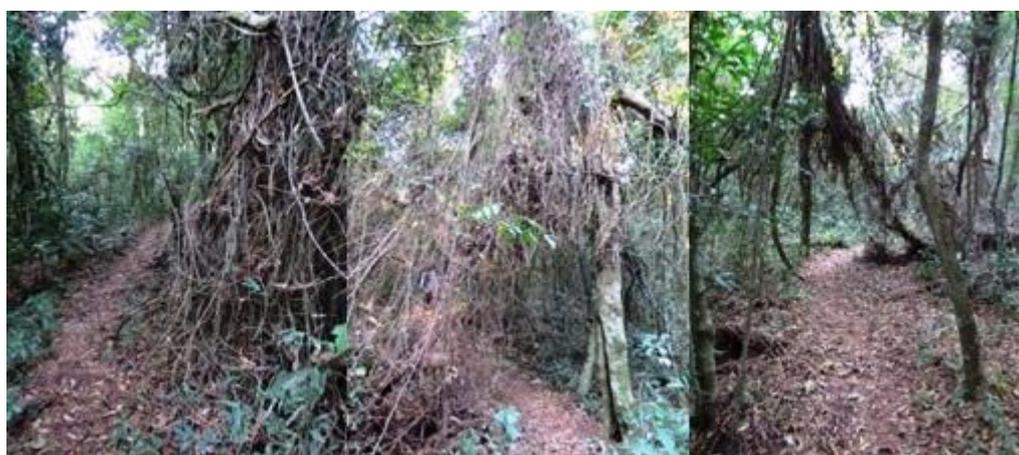
Estima-se que a extensão do setor bosque seja de 1.400 m. Ao ser percorrido, é possível notar uma grande presença de cipós nas árvores da borda (Figura 16), mais de uma bifurcação devido as árvores caídas, pontos de alagamento (Figura 17), e também vários trechos com erosão.

Figura 16. Trechos do trajeto com presença de muitas lianas (Fonte: Shindi Onodera, 2014).

No caso da presença de cipós, segundo Moro (2013), estas plantas competem com as espécies florestais por luz e nutrientes. Este fato, acaba diminuindo as chances de estabelecimento e crescimento de muitas plântulas e arvoretas de espécies nativas. É comum em fragmentos florestais a ocorrência de grandes quantidades destas plantas, pois são favorecidas por ambientes perturbados, onde a incidência de luz é maior que no interior da mata, e tendem a se desenvolver agressivamente, podendo coibir a regeneração das espécies arbóreas, e em alguns casos causar morte de árvores adultas, pela queda ou sufocamento. No caso do PNMMC, o controle dos cipós poderia ser feito por funcionários da prefeitura que sejam capacitados, para que não haja o corte excessivo, erradicando-o.

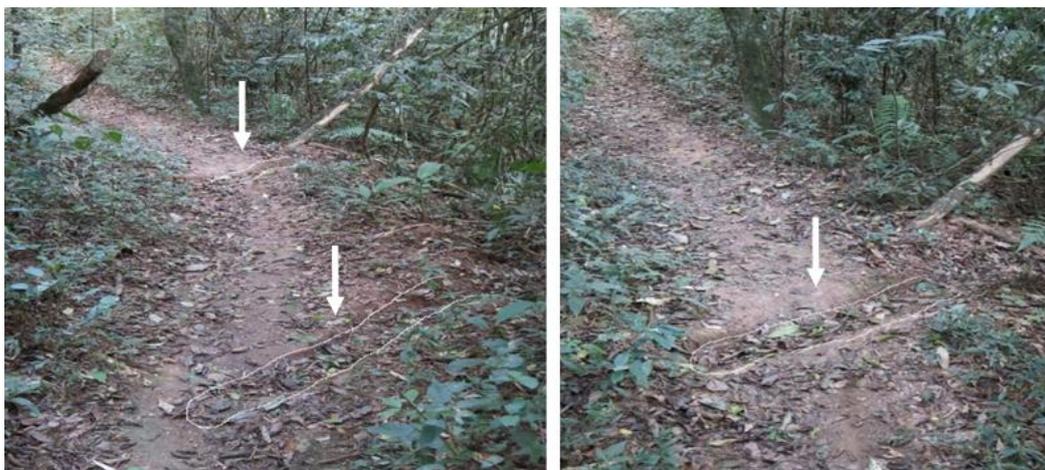
Em um determinado local do trajeto, nota-se a presença de uma medida de gestão: valetas feitas para drenagem do local (Figura 18). Segundo Brasil (2008b), devido ao uso das trilhas, o solo acaba ficando compactado, e altera o padrão de circulação da água. Portanto, quando chove a água não tem para onde escoar ficando na superfície do solo. Este fato acaba fazendo com que o visitante, ao se deparar com uma poça, desvie o caminho, pisando na vegetação em torno, dando consequência para o alargamento da trilha. Portanto esta medida de manutenção na trilha é importantíssima.

Figura 18. Setas brancas indicando onde estão as valetas formadas nas trilhas, para drenar a água que fica ali concentrada quando chove (Fonte: Shindi Onodera, 2014).

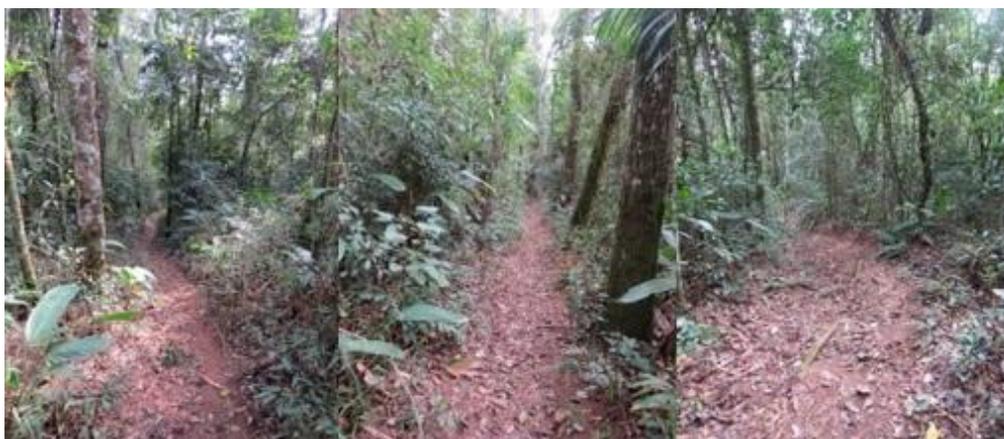
Existe um trajeto que em razão da sua declividade, apresenta uma grande quantidade de erosão e raízes expostas. Quando chove, a água, provavelmente, desce com bastante força, e devido a compactação do solo e sem a vegetação para contê-la, ocasiona o agravamento da erosão. Portanto, deve ser percorrido com muita atenção para não ocorrer acidentes, tais como, escorregões e torções. Sugestão: repensar sobre o uso deste trecho, investigando se há possibilidade de fazer uma trilha secundária para ligar este setor a outro (voltando para trilha principal), deixando assim, o local sem acesso, para que possa regenerar (Figura 19).

Figura 19. Trecho que apresenta muita erosão e raízes expostas devido a sua declividade (Fonte: A autora, 2014).

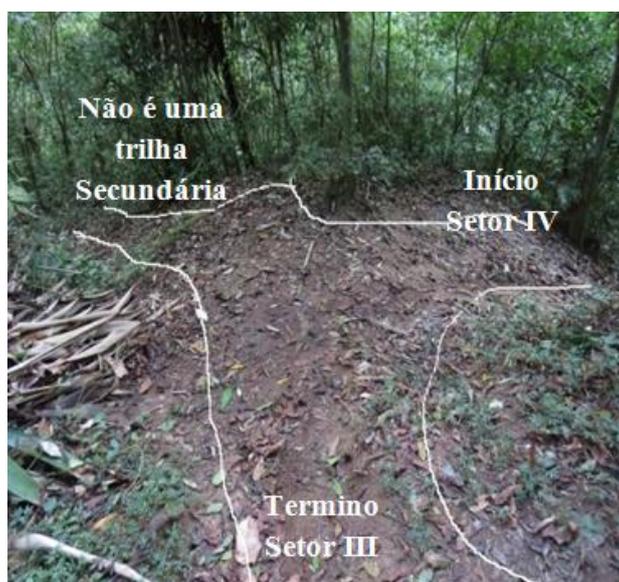
Estima-se que a extensão do setor riacho seja de 1.650 m. O início desse setor encontra-se em uma descida, novamente sem identificação, para onde o excursionista deve seguir (Figura 20). Uma das entradas é o início do setor riacho, e a outra aparenta ser uma trilha secundária, mas não é. Ao caminhar, neste trajeto “errado”, o visitante depara-se com um ambiente lamacento. A Figura 21, mostra uma sinalização hipotética indicando para onde o visitante deveria seguir. O ideal seria, também, colocar neste trajeto, uma placa indicando que o determinado caminho não se deve seguir, mas às vezes o NÃO pode ao invés de afugentar, acabar instigando a curiosidade do visitante e fazendo com que ele vá para aonde não deve ir.

Figura 20. Bifurcação confusa ao término da trilha do Setor I (Fonte: Shindi Onodera, 2014).

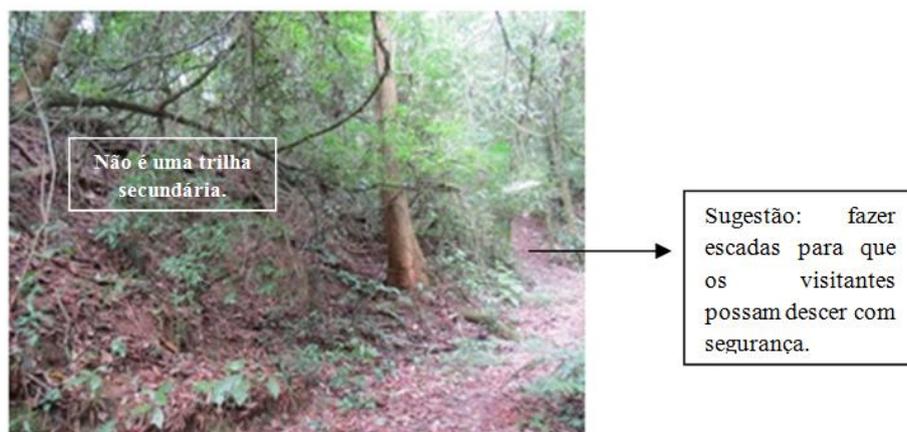
Figura 22. Demonstração do local onde poderia ser feito escadas, e do local que parece uma entrada de trilha secundária (Fonte: Shindi Onodera, 2014).

Seu acesso começa por uma descida que apresenta risco de escorregar (Figura 22). Sugestão: fazer escadas no local, trazendo segurança aos visitantes, evitando acidentes, como quedas e torções. Ao descer, nota-se ao lado direito uma entrada, que aparenta ser uma trilha secundária, mas não é.

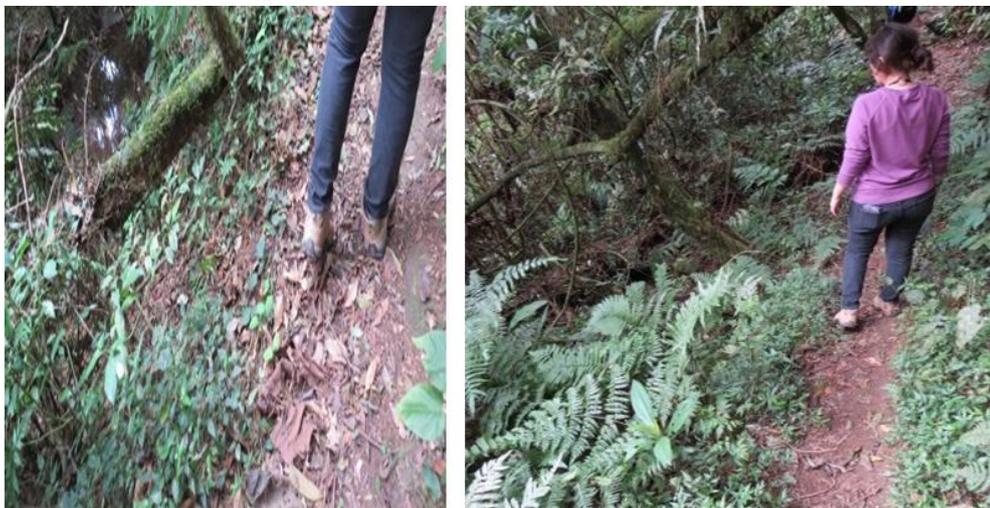
A trilha é bastante estreita em relação às trilhas dos setores anteriores. Apresenta poucas variações de largura, mas quando ocorrem são bem distintas. Devido a seu estreitamento, ocorrem trechos, em que os visitantes devem se atentar a não pisarem “fora” do trajeto (Figura 23).

Figura 23. Encosta do lado esquerdo e a dimensão da trilha (Fonte: Shindi Onodera, 2014).

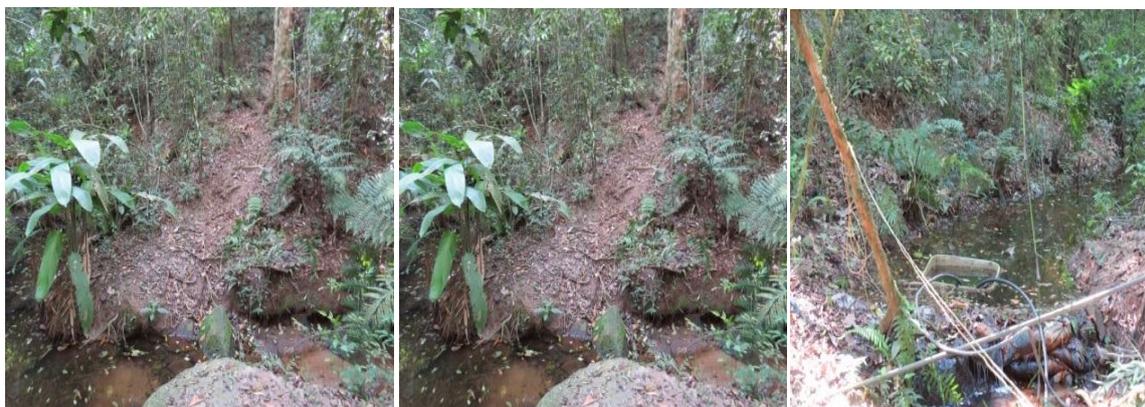
Uma dessas trilhas secundárias atravessa o riacho. Ao percorrê-la foi encontrado uma bomba de puxar água, e muitos fios no chão (Figura 26), podendo a qualquer momento causar um curto circuito, colocando fogo em toda a mata. A questão é: Será que a trilha foi realmente feita para se percorrer o parque? Ou foi feita para utilizar a bomba de puxar água? Voltamos na questão da vigilância. Com a presença desta ilegalidade no parque, fica explícito que não há fiscalização, o que gera, novamente, insegurança. Não sabemos se são pessoas de boa índole ou não usufruindo daquela bomba ilícita. Outra questão: Para que estas pessoas estão usando esta água? Irrigar uma plantação? Ou consumo próprio? Neste caso, é preciso buscar os responsáveis por este ato ilícito, e fazer sua remoção.

Figura 26. Visualização da trilha secundária do lado esquerdo, onde há uma bomba de puxar água (Fonte: A autora, 2014).

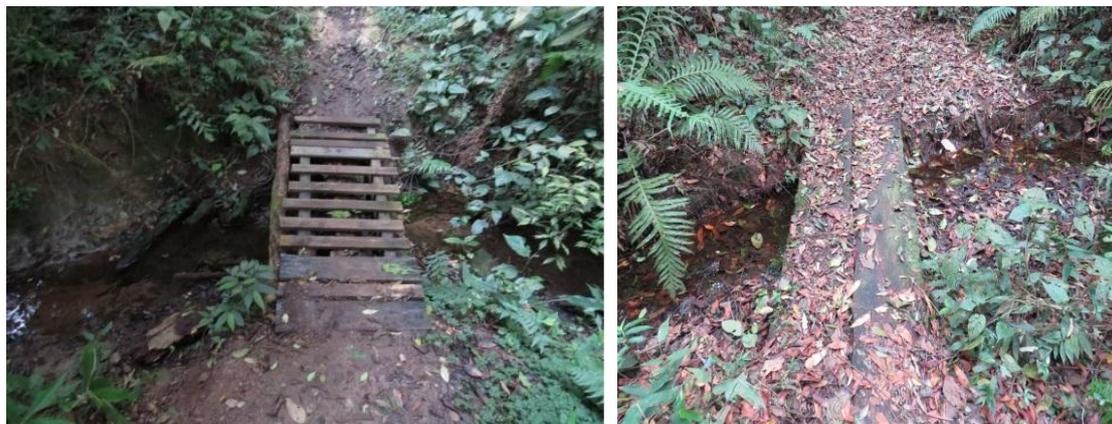
Em dois trechos específicos, devido a existência de nascentes no interior da mata, que formam filamentos cortando a trilha principal, existem duas pontes para auxiliar na passagem dos visitantes. No momento, as pontes estão precisando de manutenção (Figura 27). Sugestão: poderia ser feito pontes no formato de estrados de madeira suspensos com corrimão ou também passarelas suspensas de bambu com corrimão (Figura 28).

Figura 27. Pontes no setor IV que necessitam de manutenção (Fonte: A autora, 2014).

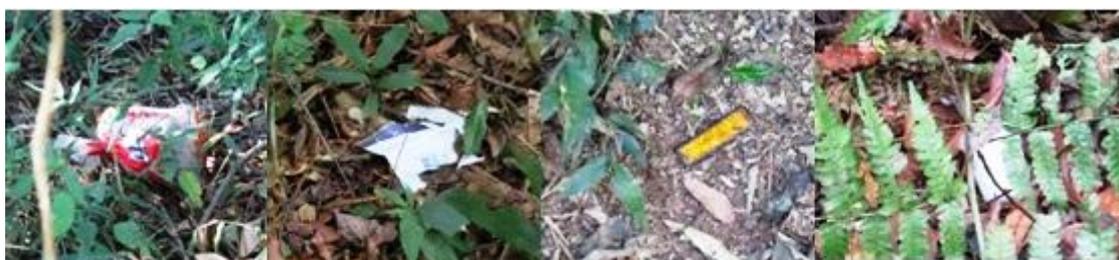
Constatou-se que o local só contém uma lixeira. Sendo está localizada na parte de baixo da escola de educação ambiental. O que chega a ser intrigante, para um local exposto ao público e sem sinalização, não há resíduos espelhados por todo parque, pelo contrário o local é muito limpo. Sendo apenas avistado, um ou outro resíduo em cada setor (Figura 30).

Figura 30. Resíduos encontrados durante a caminhada na trilha principal (Fonte: Beatriz Gonçalves Cazetta, 2014).
