DIAGNÓSTICO E SUGESTÕES DE MONITORAMENTO DA TRILHA PRINCIPAL DA MATA DA CÂMARA (SÃO ROQUE – SP)

DIAGNOSIS AND MONITORING SUGGESTIONS FOR THE MAIN TRAIL AT MATA DA CAMARA (SAO ROQUE, SAO PAULO STATE, BRAZIL)

CRISTIANE ZAMPERIN ESCANHOELA

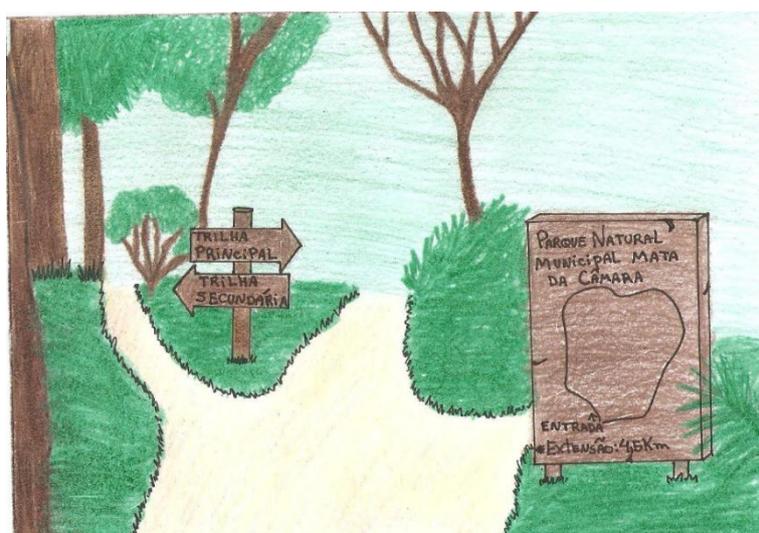
Figura 5. Desenho hipotético da entrada do Parque (Fonte: Laysa de Andrade, 2014).

Neste trecho (Figura 4) deveria existir um painel informativo com as seguintes informações: um mapa com o esboço da trilha, dizendo sua extensão, seu grau de dificuldade (conforme os setores, por exemplo), quanto tempo de caminhada o trajeto total, quais são os atrativos encontrados no local, onde há pontos de descanso e sanitários, e quais são as restrições e cuidados a serem tomados. Seguida de placas indicativas. Gerando assim, através de informações, conforto e segurança ao visitante, como mostra o desenho hipotético (Figura 5).

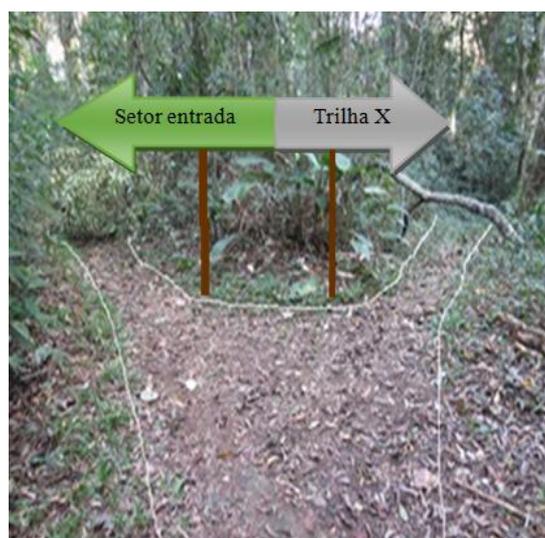
Figura 9. Um exemplo hipotético de sinalização para identificação das trilhas (Fonte: Shindi Onodera, 2014).

Durante o seu trajeto é possível observar a diferença na largura da trilha, que passa a diminuir em comparação ao seu início. Adiante uma bifurcação com duas formações de trilhas (Figura 8) sem nenhuma placa informativa dizendo para onde seguir. Sugestão: um dos mecanismos que poderiam ser utilizados é nomear cada trilha secundária, e em seguida colocar placas de sinalização deixando claro para o visitante onde continua a trilha principal e onde começa a trilha secundária, como no exemplo hipotético (Figura 9).

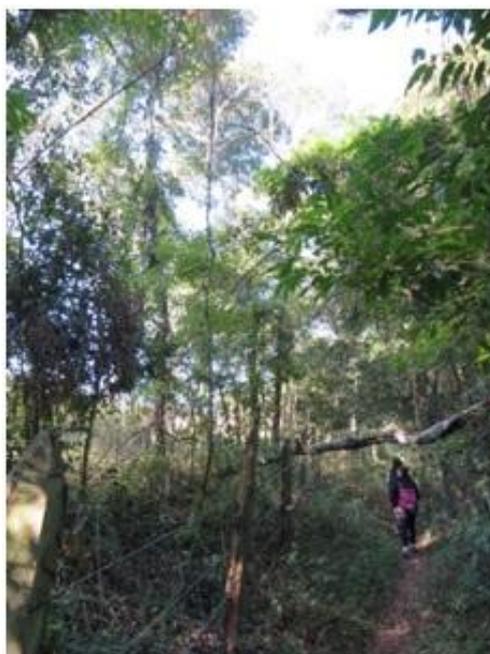
Observa-se que ocorre uma diminuição na largura da trilha em comparação com o setor anterior, com permanência de serrapilheira e solo compactado. Através da cerca, observou-se um pasto, de grande extensão, e em sua beira, apenas resquícios de mata, deixando assim, o dossel mais aberto, com bastante presença de luz (Figura 11).

Figura 11. Devido à pastagem ao lado há pouco resquícios de mata, tornando assim, o dossel deste setor mais aberto (Fonte: Shindi Onodera, 2014).

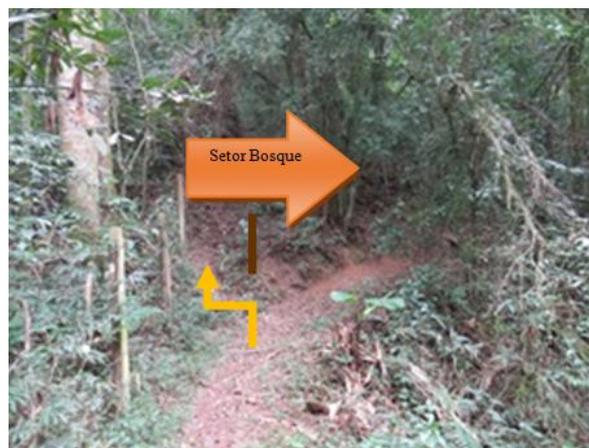
Figura 15. Sinalização hipotética do setor bosque (Fonte: A autora, 2014).

Ao t rmino do percurso pode-se notar um caminho (como indica a seta amarela na Figura 15) que poderia ser interpretado como uma trilha secund ria devido   falta de sinaliza o, mas neste caso n o  . Sua poss vel forma o, pode ser decorrente da coloca o da cerca no recinto. Sugest o: seria colocar uma placa de identifica o em frente ao trecho, que parece uma trilha secund ria, indicando corretamente onde a trilha principal continua. Neste caso, esse ponto, j    o in cio de outro setor (Figura 15).

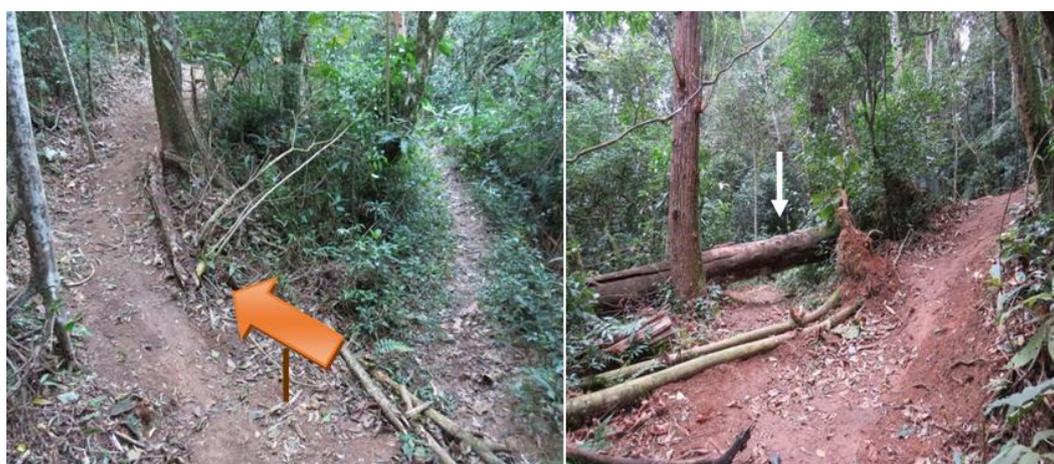
Figura 17. Sinalização hipotética (seta laranja) indicando o caminho correto para continuar a trilha principal. Seta branca indicando o motivo da bifurcação deste local (Fonte: Shindi Onodera, 2014).

Existem três bifurcações, devido à presença de árvores, de grande porte, caídas no meio da trilha tampando a passagem principal (Figura 17). Os supostos motivos para a não retirada das árvores são: atualmente por falta de manutenção do local, e pelo fato das árvores serem muito grandes, e necessitarem de maquinário para retirada, sendo o local de difícil acesso. Sugestão: para não causar dúvidas ao visitante fazer uso de placas indicando o caminho correto o qual deve seguir.

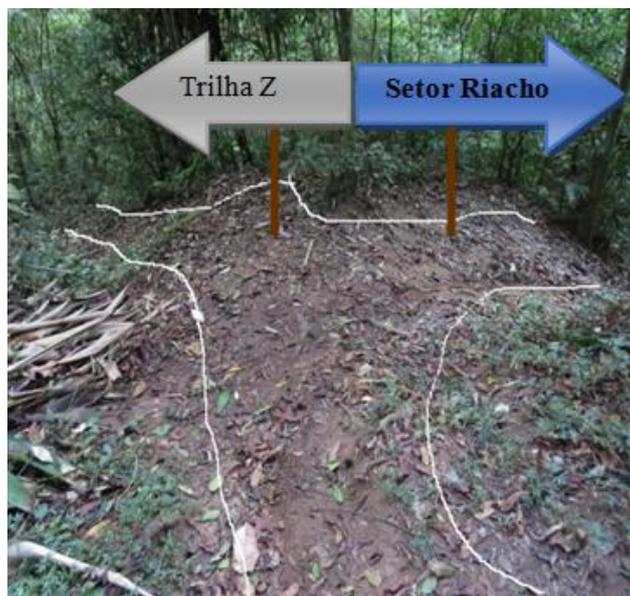
Figura 21. Sinalização hipotética do início do próximo setor (Fonte: Shindi Onodera, 2014).

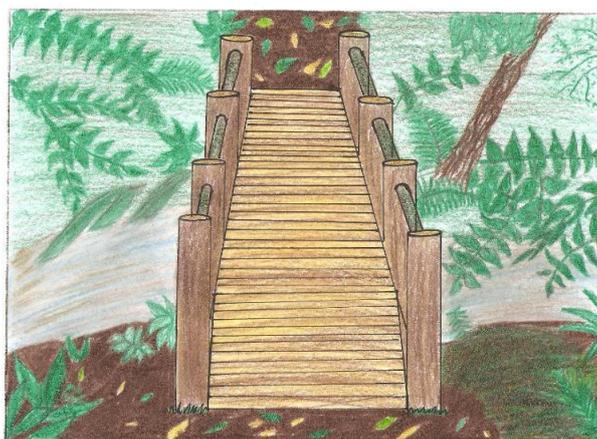
Figura 28. Desenho hipotético de como as pontes poderiam ser (Fonte: Laysa de Andrade, 2014).

Em dois trechos específicos, devido a existência de nascentes no interior da mata, que formam filamentos cortando a trilha principal, existem duas pontes para auxiliar na passagem dos visitantes. No momento, as pontes estão precisando de manutenção (Figura 27). Sugestão: poderia ser feito pontes no formato de estrados de madeira suspensos com corrimão ou também passarelas suspensas de bambu com corrimão (Figura 28).

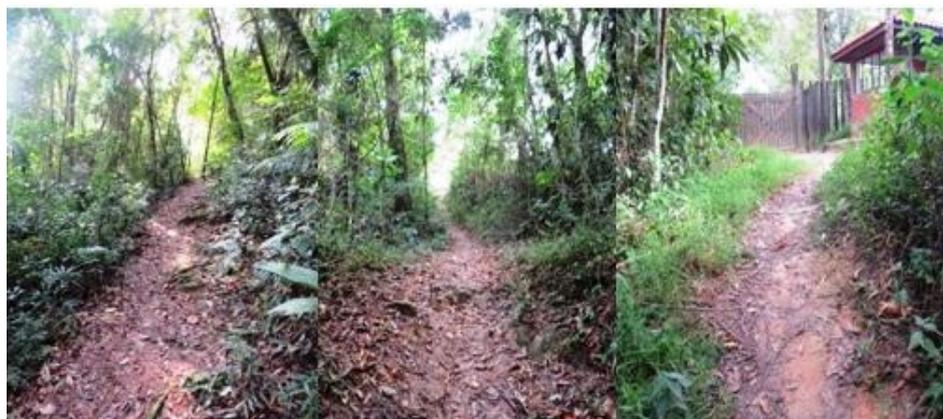
O seu término, em consequência de seu relevo, é uma subida, despercebida, de nível moderado para difícil. Por fim, nos deparamos com o ponto de onde iniciamos, pelo fato da trilha principal, como dito anteriormente, ser no formato circular (Figura 29).

Figura 29. Visualização de trechos do término da trilha principal (Fonte: A autora, 2014).
